暗渠点検参考資料

～DX 機器を活用した施設点検～

令和5年3月

岐阜県 農政部 農地整備課

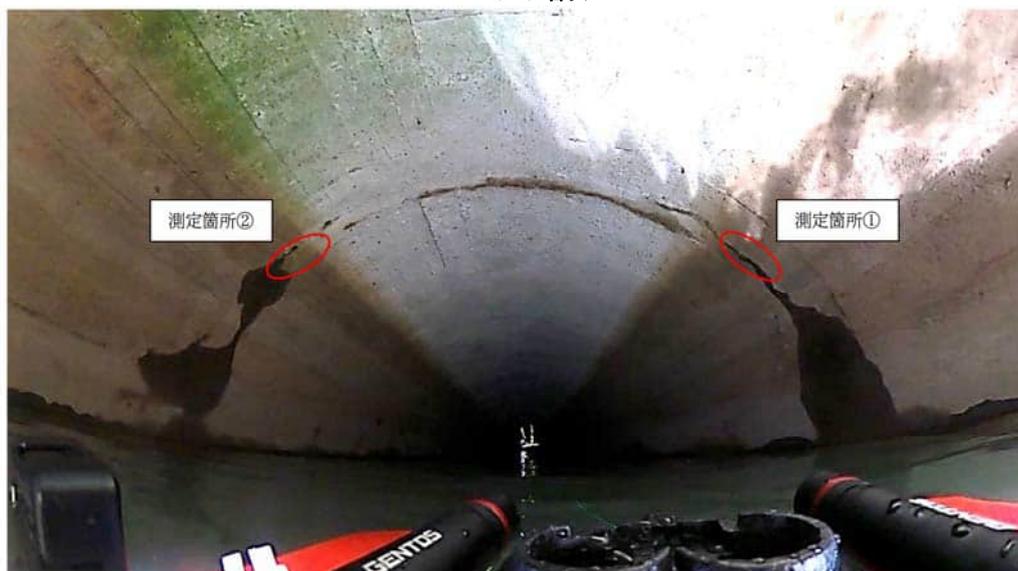
揖斐川左岸用水 水路トンネル区間 NO.59+6.0 付近
(水路トンネル(上面)5.mp4 3:46)

ひび割れは、上半アーチ部において確認されており、一部ではしみ出しを伴っていた。カメラ性能検証結果（4.2 カメラ性能の検証にて後述）より、目視できるひび割れ評価は S-3（1.0mm 程度）以下であると推察され、映像確認の結果、全体的ではないことが確認されたことから、S-3 評価と判定した。

ひび割れ

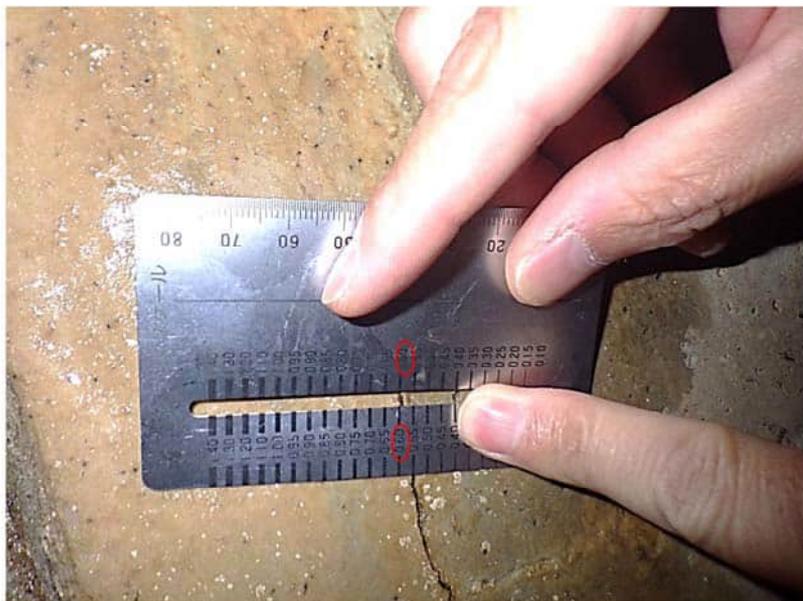
揖斐川左岸用水 水路トンネル区間 NO.59+6.0 付近
(水路トンネル(上面)5.mp4 3:46)

比較のため、人力による近接目視によりひび割れ測定したところ、滲み出しを伴うひび割れは0.6mm程度であった。

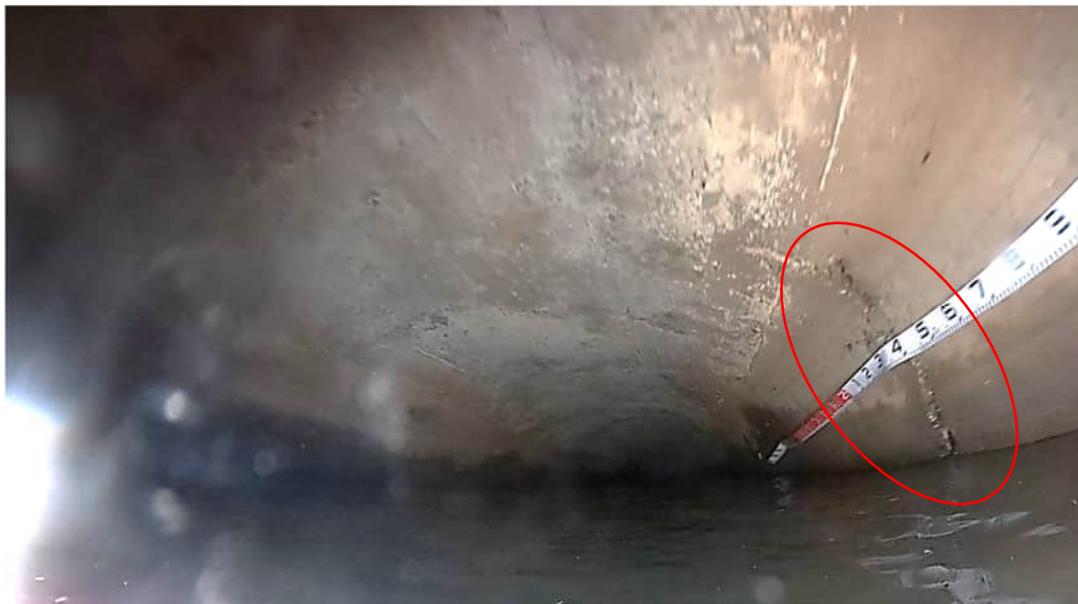
揖斐川左岸用水 暗渠区間 NO.60+3.0 付近
(暗渠(上面)1-1.mp4 0:14)

上半アーチ部、側壁部において剥離、剥落が確認された。
映像確認の結果、部分的との判断から S-4 評価と判定した。

剥離・剥落

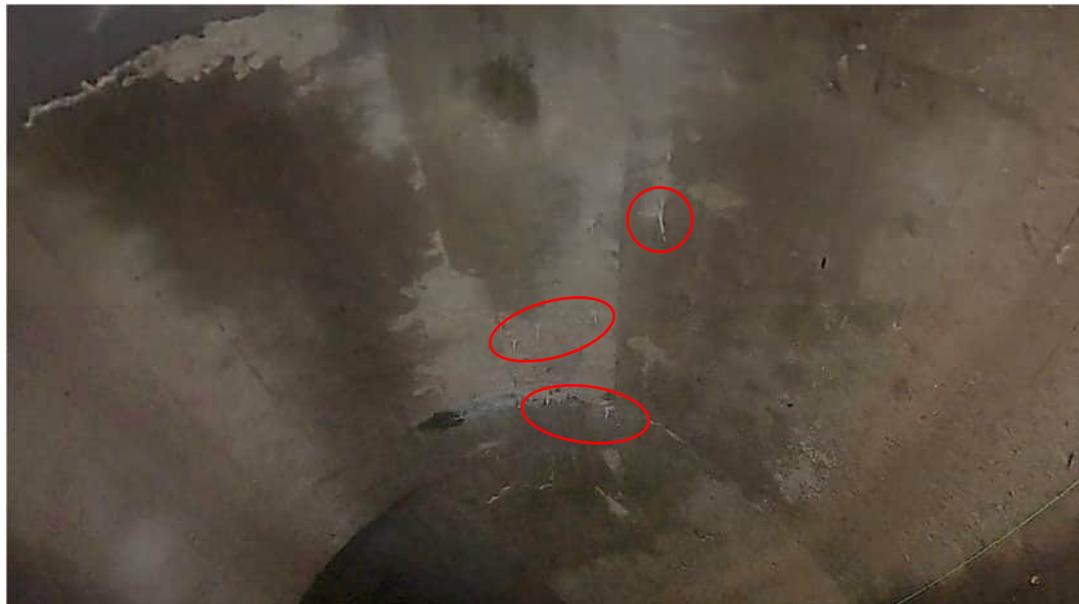
揖斐川左岸用水 暗渠区間 NO.60 付近
(暗渠(上面)1-1.mp4 0:07)

上半アーチ部において、析出物（エフロレッセンス・ゲルなど）が確認された。
映像より部分的と判断し、S-5 評価と判定した。

析出物(エフロレッセンス・ゲルなど)

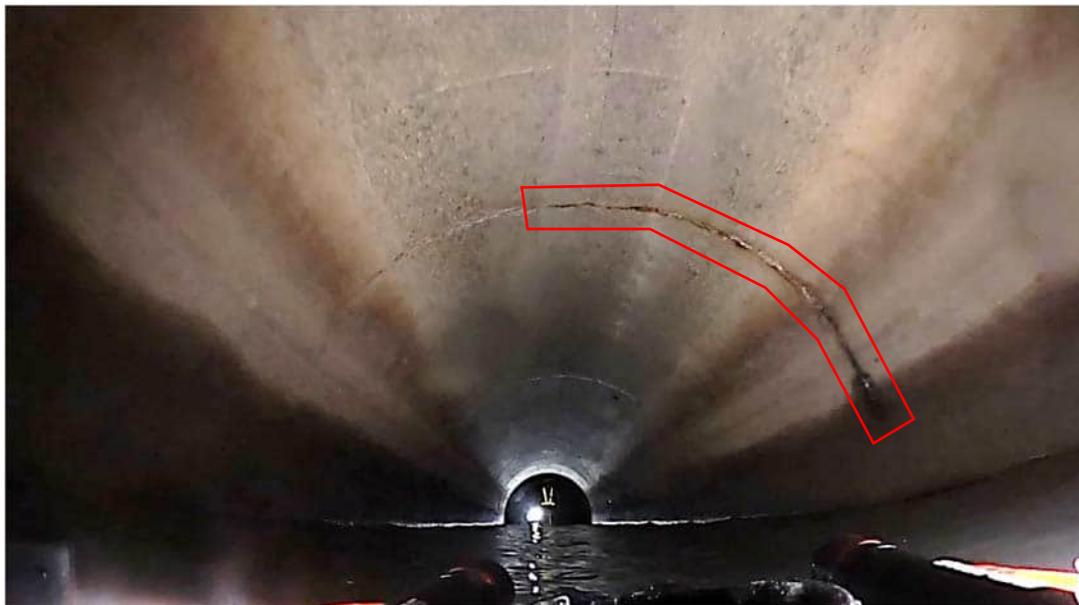
揖斐川左岸用水 水路トンネル区間 NO.19+10.0 付近
(水路トンネル(上面)2.mp4 5:21)

上半アーチ部において、錆汁が確認されたことから S-4 評価と判定した。

錆汁

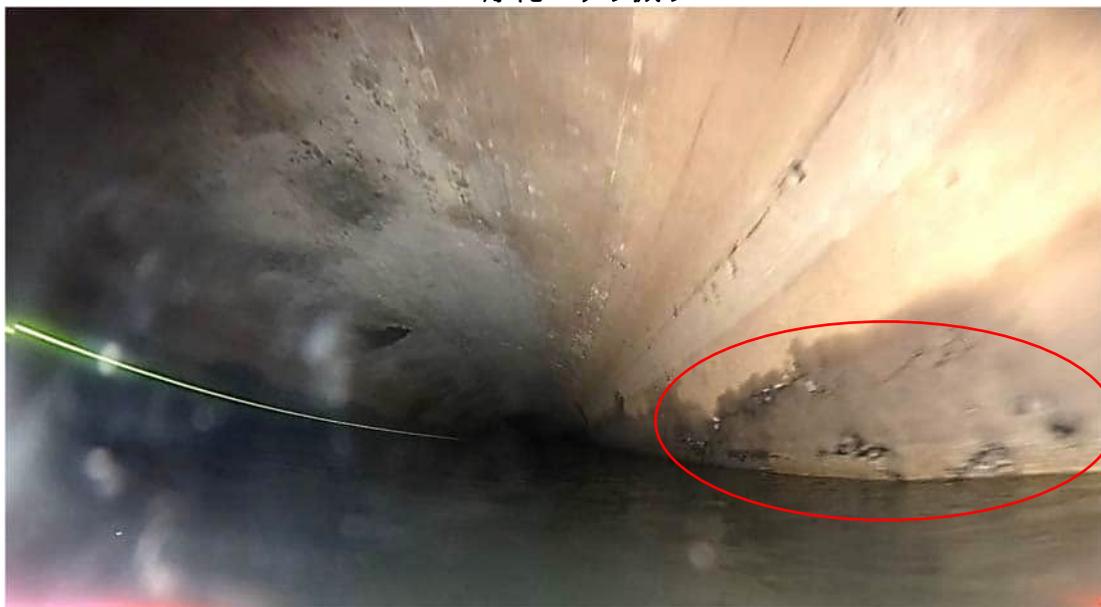
揖斐川左岸用水 暗渠区間 NO.60+10.0 付近
(暗渠(上面)1-1.mp4 0:30)

側壁通水部において、部分的な粗骨材剥落が確認されたことから、S-3 評価と判定した。

摩耗・すり減り

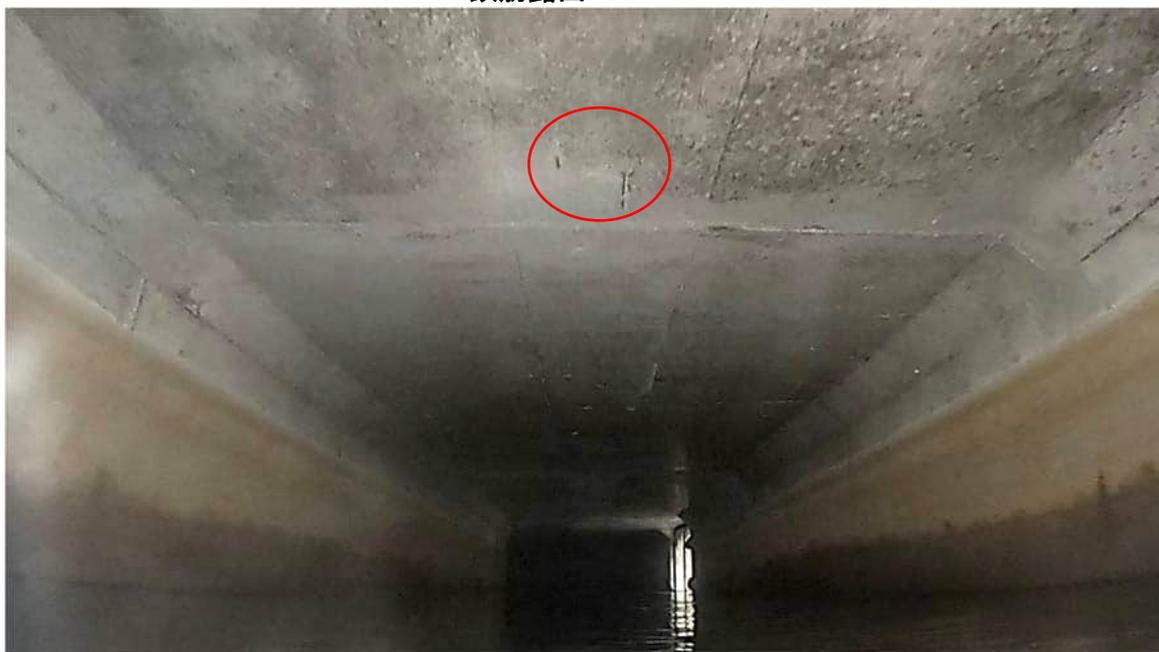
揖斐川左岸用水 暗渠区間 NO.60+15.0 付近
(暗渠(上面)1-1.mp4 3:17)

BOX 天端部分において部分的な鉄筋露出が確認されたことから、S-3 評価と判定した。

鉄筋露出

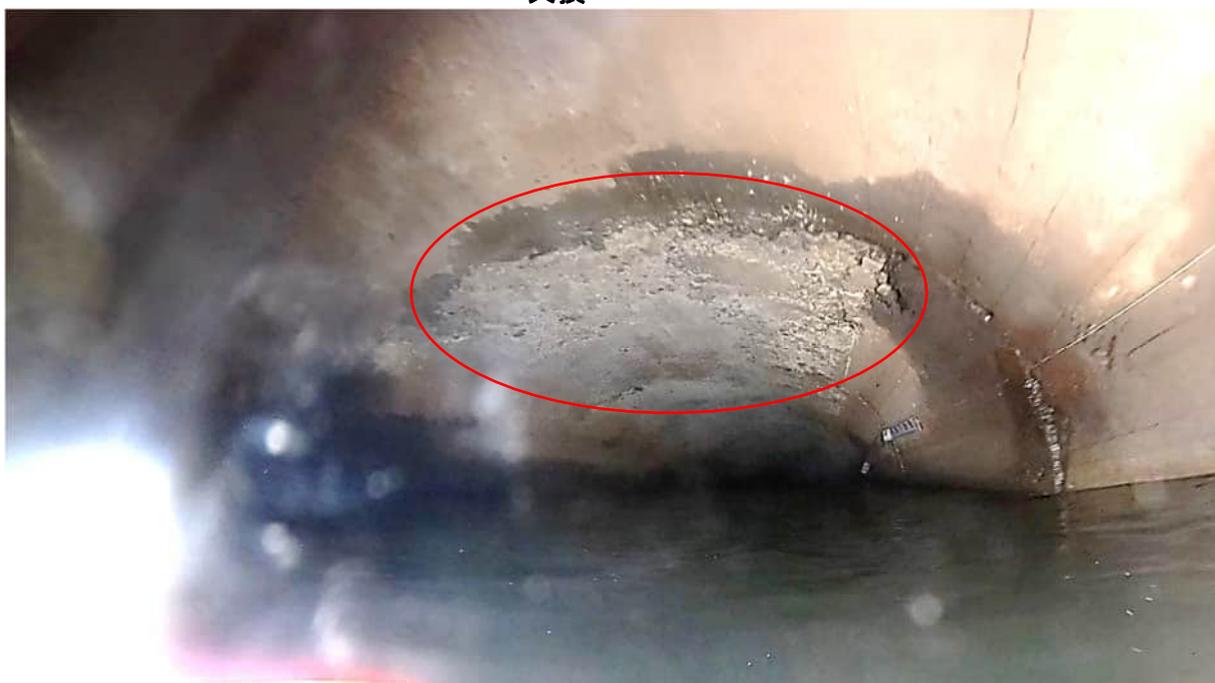
揖斐川左岸用水 暗渠区間 NO.60 付近
(暗渠(上面)1-1.mp4 0:12)

上半アーチ部において、局所的な欠損が確認されたことから、S-3 評価と判定した。

欠損

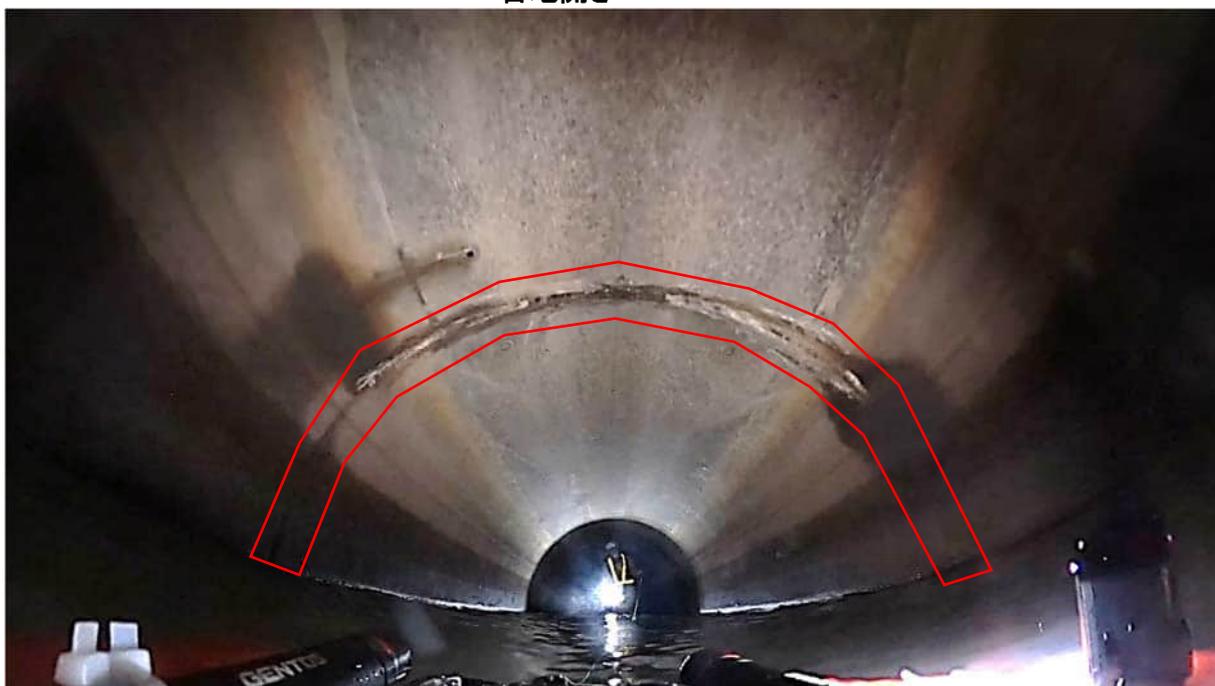
揖斐川左岸用水 水路トンネル区間 NO.39+10.0 付近
(水路トンネル(上面)3.mp4 7:59)

上半アーチ部において、トンネル円周方向に局所的な目地の開きが確認されたことから S-4 評価と判定した。

目地開き

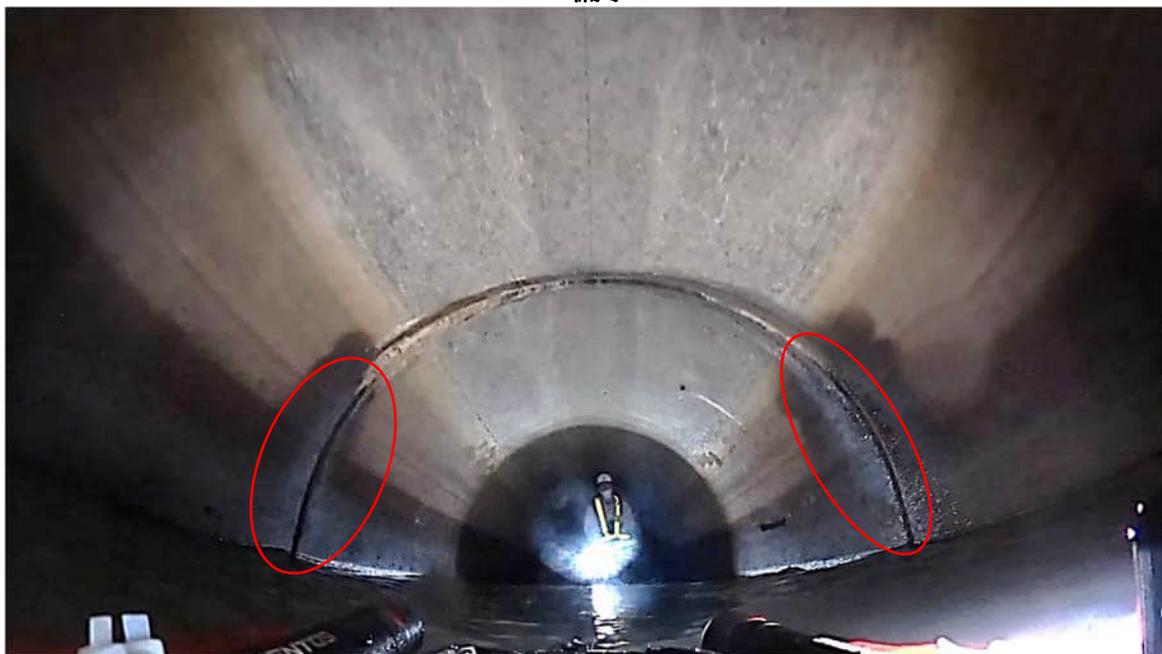
揖斐川左岸用水 水路トンネル区間 NO.41+5.0 付近
(水路トンネル(上面)4.mp4 0:59)

上半アーチ部において、目地からの滴水・滲み出しが確認されたことから S-4 評価と判定した。

漏水

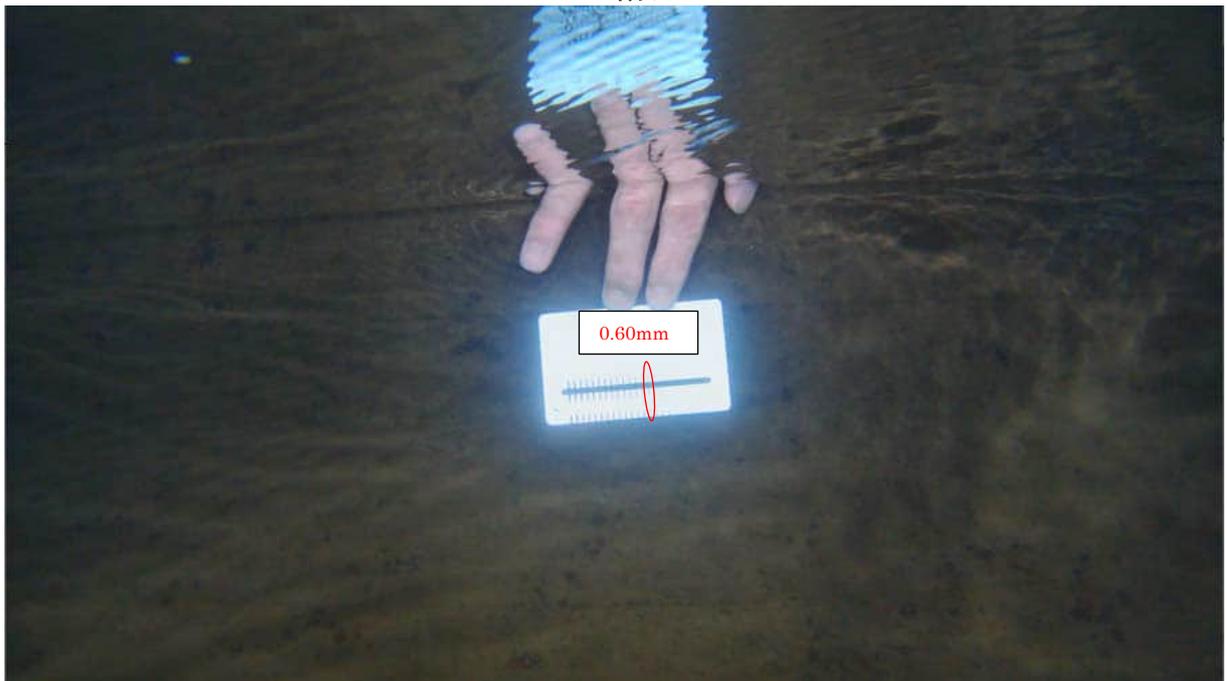
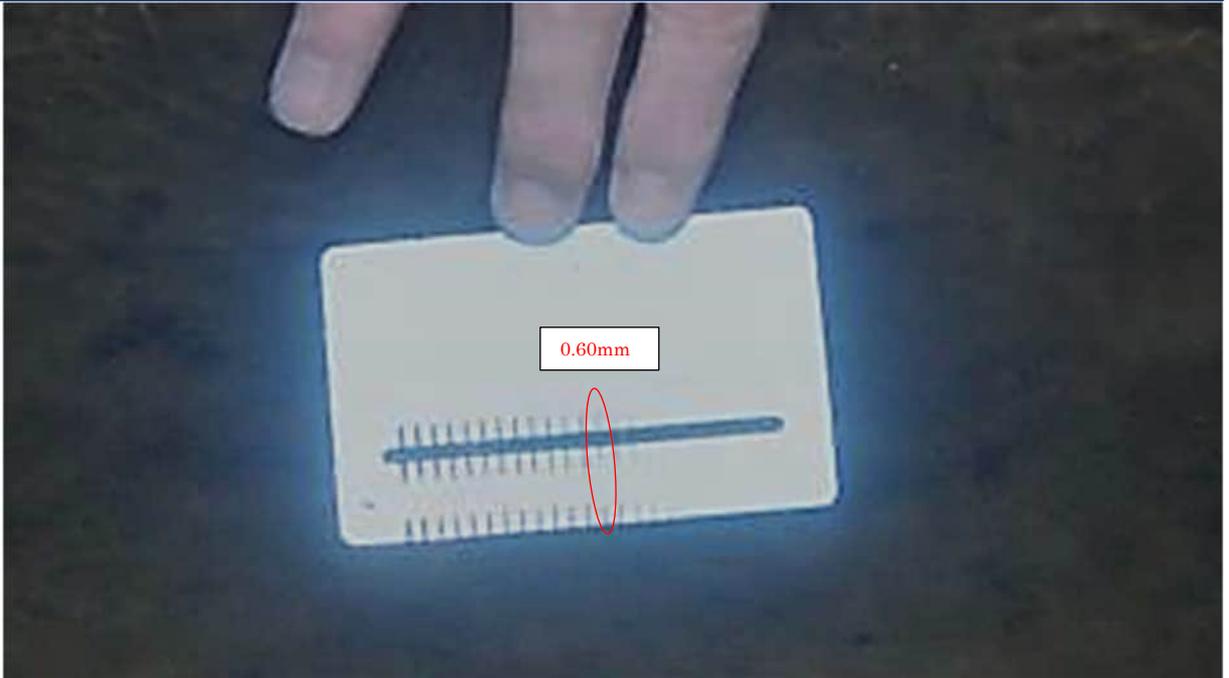
揖斐川左岸用水 暗渠区間 NO. 84 付近

側壁部においてひび割れが確認された。カメラ性能検証結果（4.2 カメラ性能の検証にて後述）より、目視できるひび割れ評価は S-3（1.0mm 程度）以下であると推察され、映像確認の結果、全体的ではないことが確認されたことから、S-3 評価と判定した。

比較のため、人力による近接目視によりひび割れ幅を測定したところ、0.6mm 程度であった。

ひび割れ

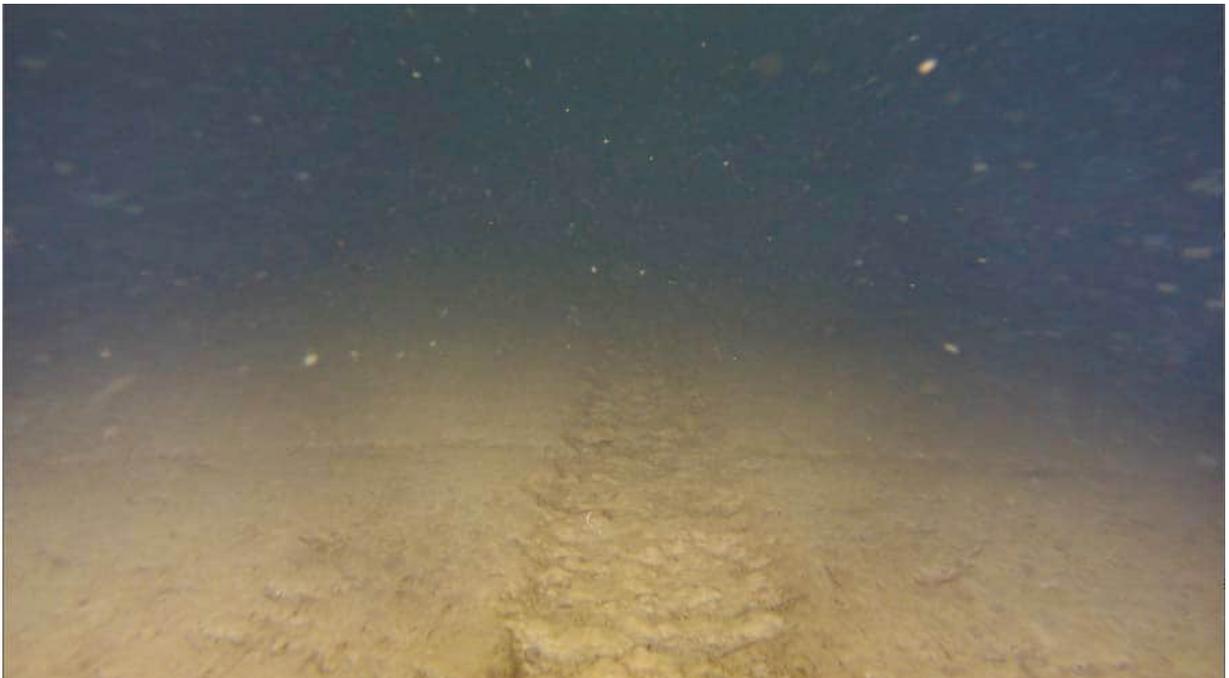
揖斐川左岸用水 水路トンネル区間 NO. 58 付近
(水路トンネル(水中ドローン)2.mp4 0:37)

底版において、部分的な粗骨材露出が確認されたことから、S-4 評価と判定した。

摩耗・すり減り

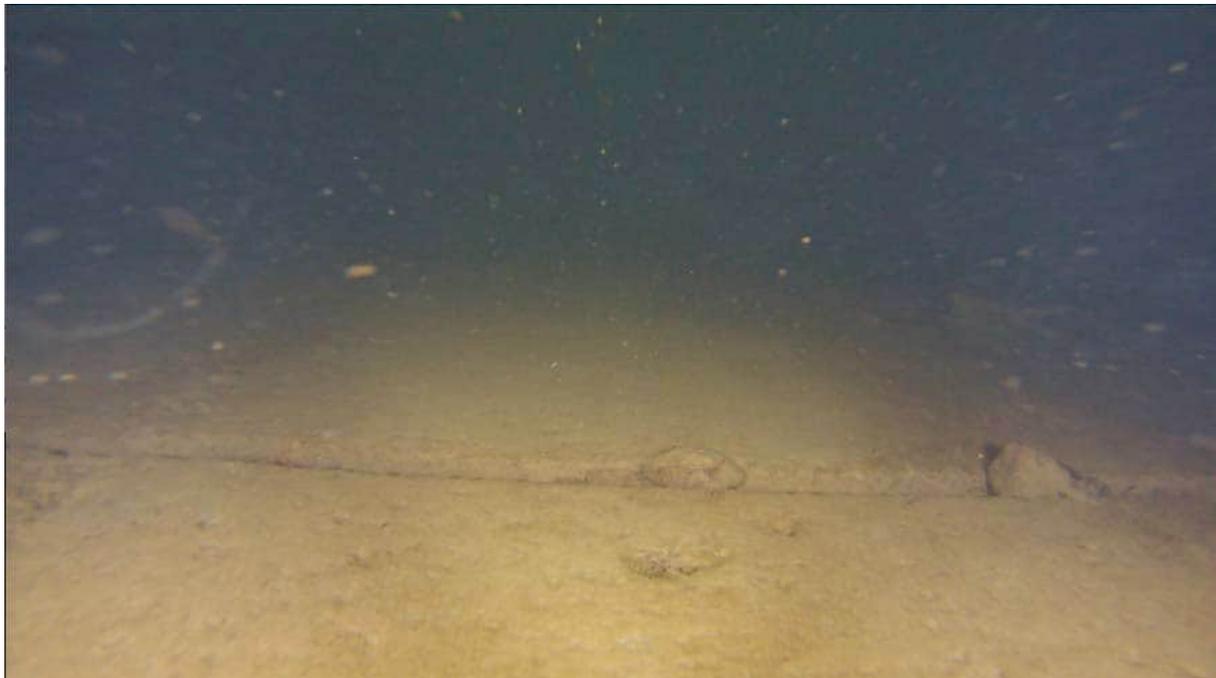
揖斐川左岸用水 水路トンネル区間 NO.59 付近
(水路トンネル(水中ドローン)1.mp4 0:46)

底版において、トンネル円周方向に局所的な目地の開きが確認されたことから
S-4 評価と判定した。

目地開き

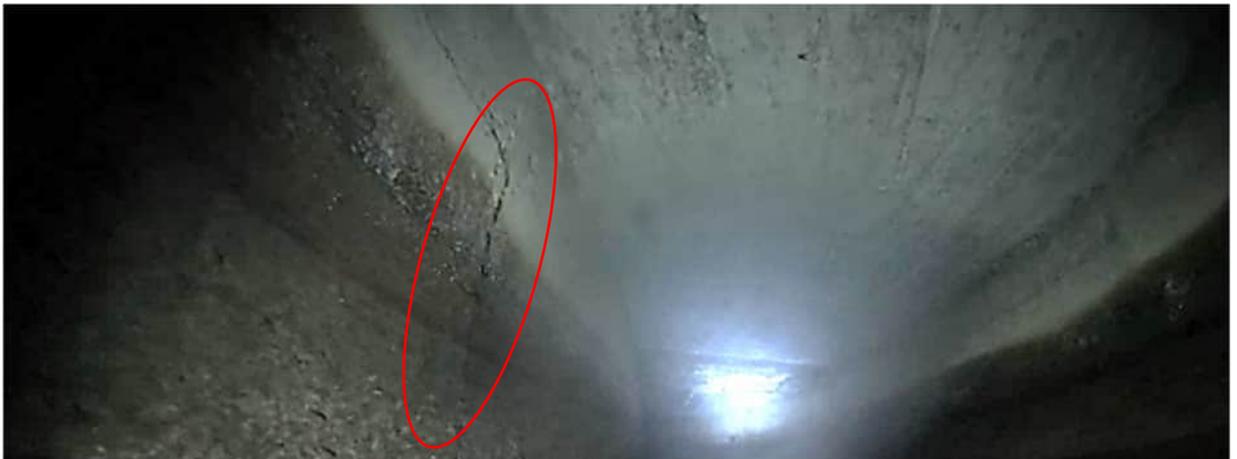
恵那中部用水 A 区間 起点から 35m 付近
(A 区間 1-2.mp4 5:30)

ひび割れは、側壁、頂版において確認されている。カメラ性能検証結果（4.2 カメラ性能の検証にて後述）より、目視できるひび割れ評価は S-3（1.0mm 程度）以下であると推察され、映像確認の結果、全体的ではない⁶ことが確認されたことから、S-3 評価と判定した。

ひび割れ

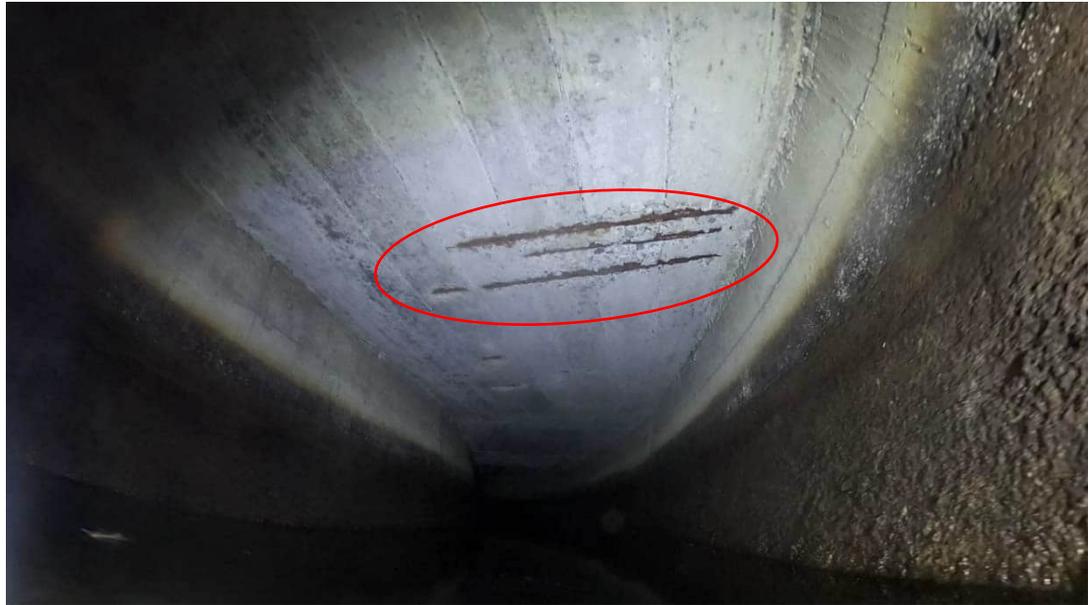
恵那中部用水 A 区間 起点から 25m 付近
(A 区間 1-2.mp4 5:06)

頂版において、剥離・剥落による鉄筋露出が確認されている。

映像確認の結果、部分的との判断から、剥離・剥落→S-4 評価、鉄筋露出→S-3 評価と判定した。

剥離・剥落 鉄筋露出

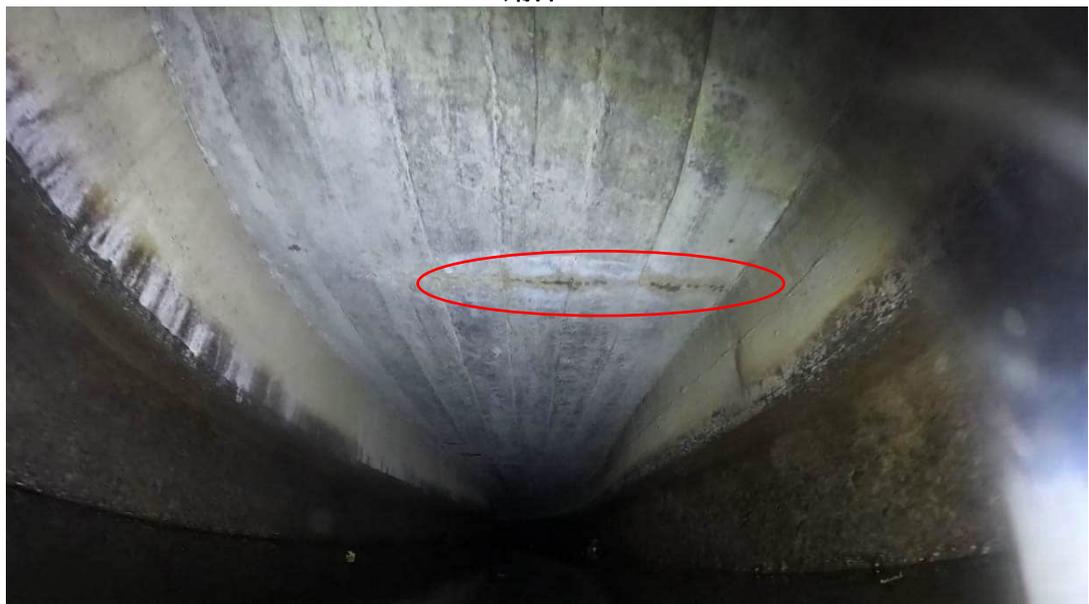
恵那中部用水 A 区間 起点から 46m 付近
(A 区間 1-2.mp4 6:56)

剥離・剥落に達する前の状態の浮き状態で鉄筋が錆びているものと思慮される。

錆汁

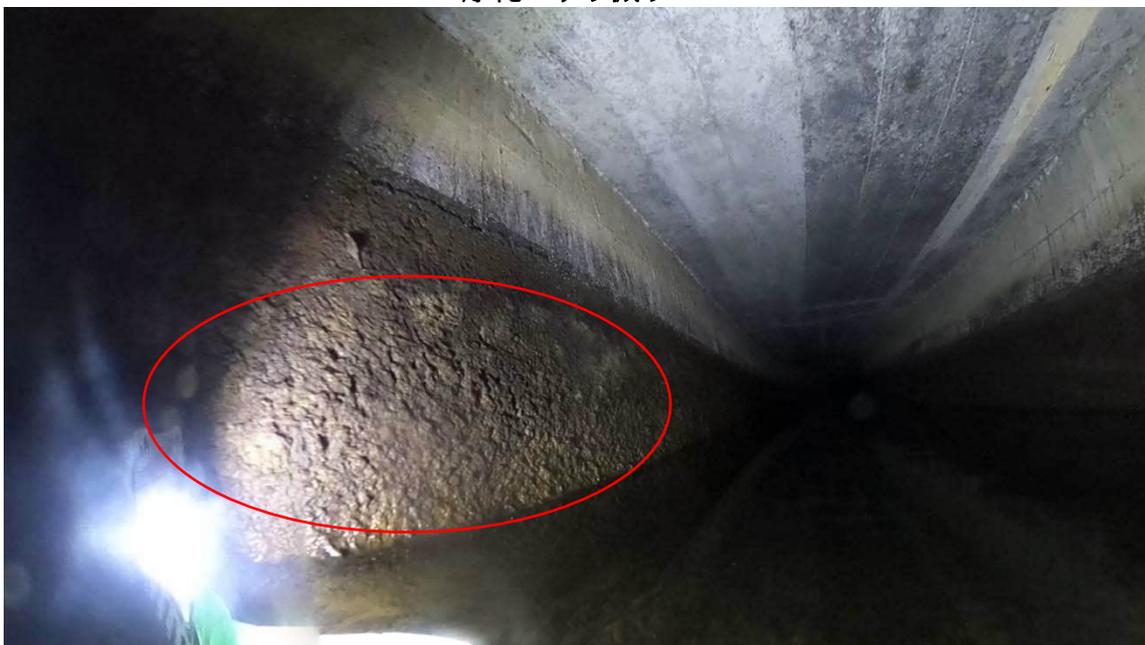
恵那中部用水 A 区間 起点から 60m 付近
(A 区間 1-3.mp4 7:51)

側壁の磨耗状況より、部分的な粗骨材剥落との判断から S-3 評価と判定した。

摩耗・すり減り

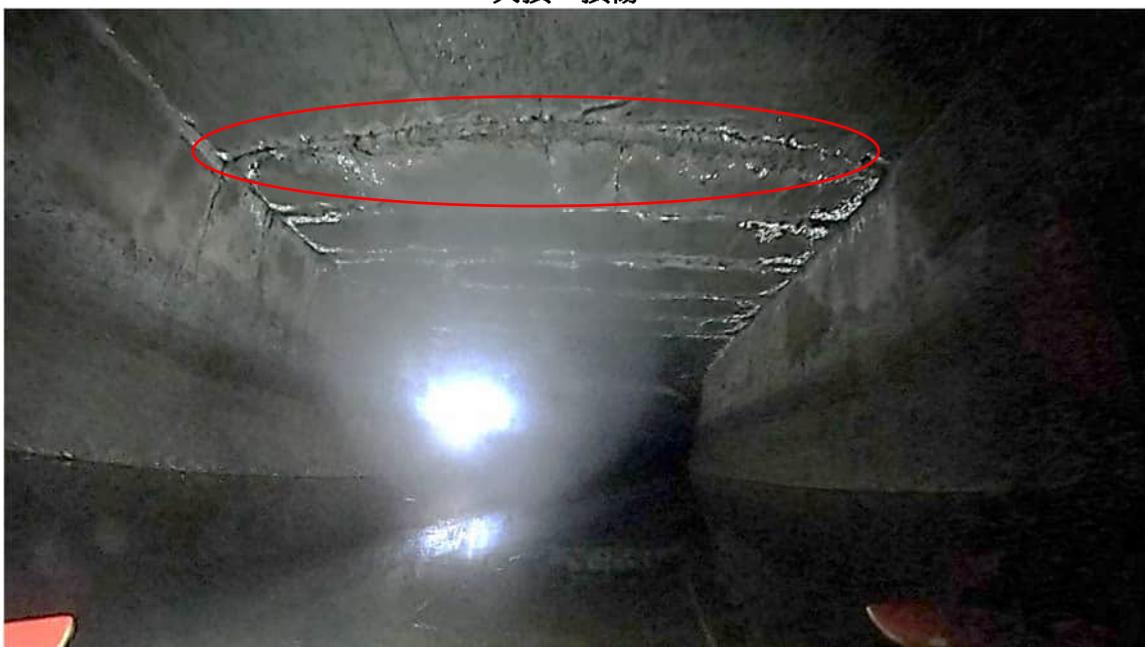
恵那中部用水 A 区間 起点から 70m 付近
(A 区間 1-4.mp4 2:32)

頂版の部分的な欠損が確認されたことから、S-3 評価と判定した。

欠損・損傷

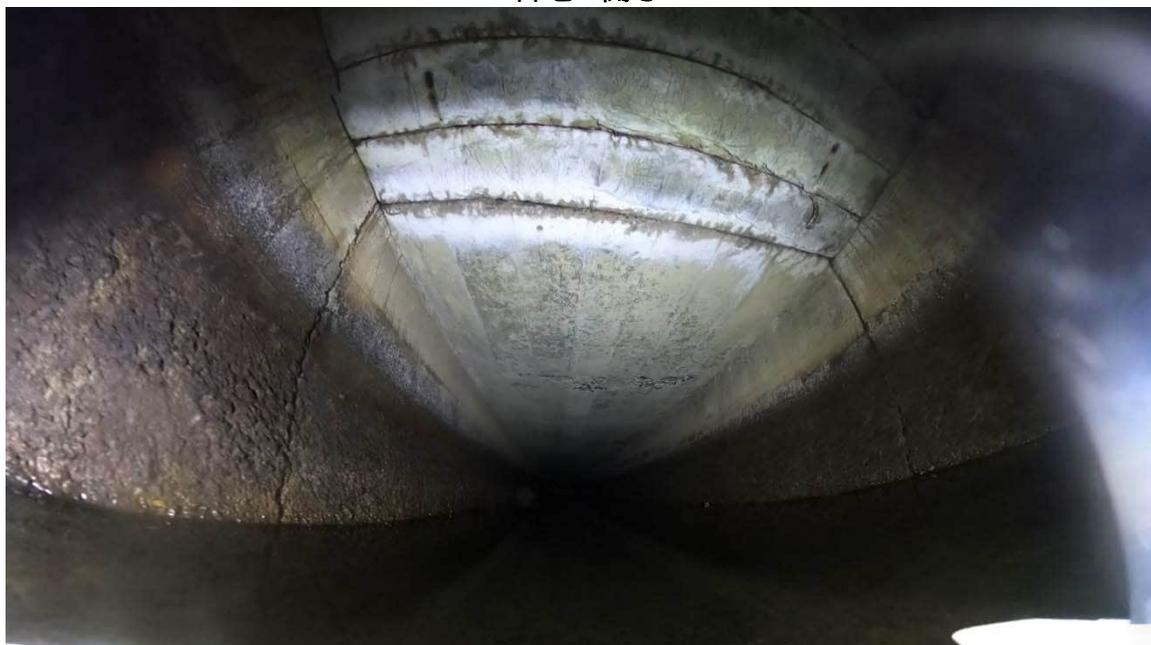
恵那中部用水 A 区間 起点から 55m 付近
(A 区間 1-3.mp4 7:01)

局所的な目地の開きが確認されたことから、S-4 評価と判定した。

目地の開き

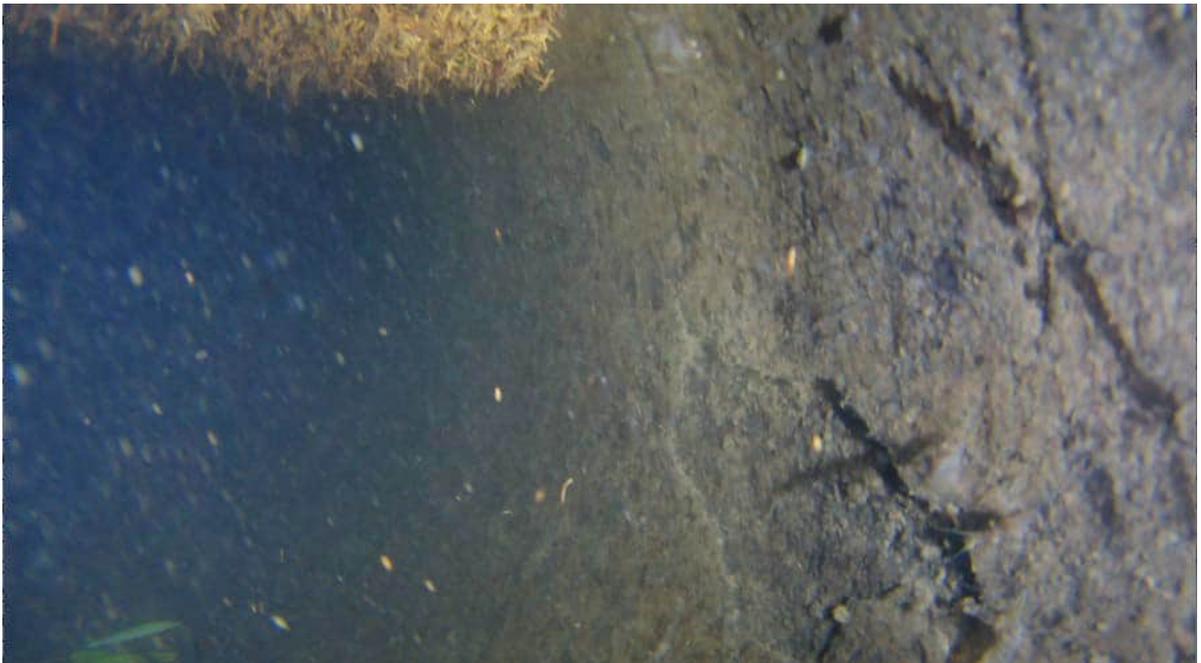
恵那中部用水 B 区間サイフォン部
(B 区間サイフォン.mp4 1:07)

管内円周方向においてひび割れが確認された。カメラ性能検証結果（4.2 カメラ性能の検証にて後述）より、目視できるひび割れ評価は S-3（1.0mm 程度）以下であると推察され、映像確認の結果、全体的ではないことが確認されたことから、S-3 評価と判定した。

ひび割れ

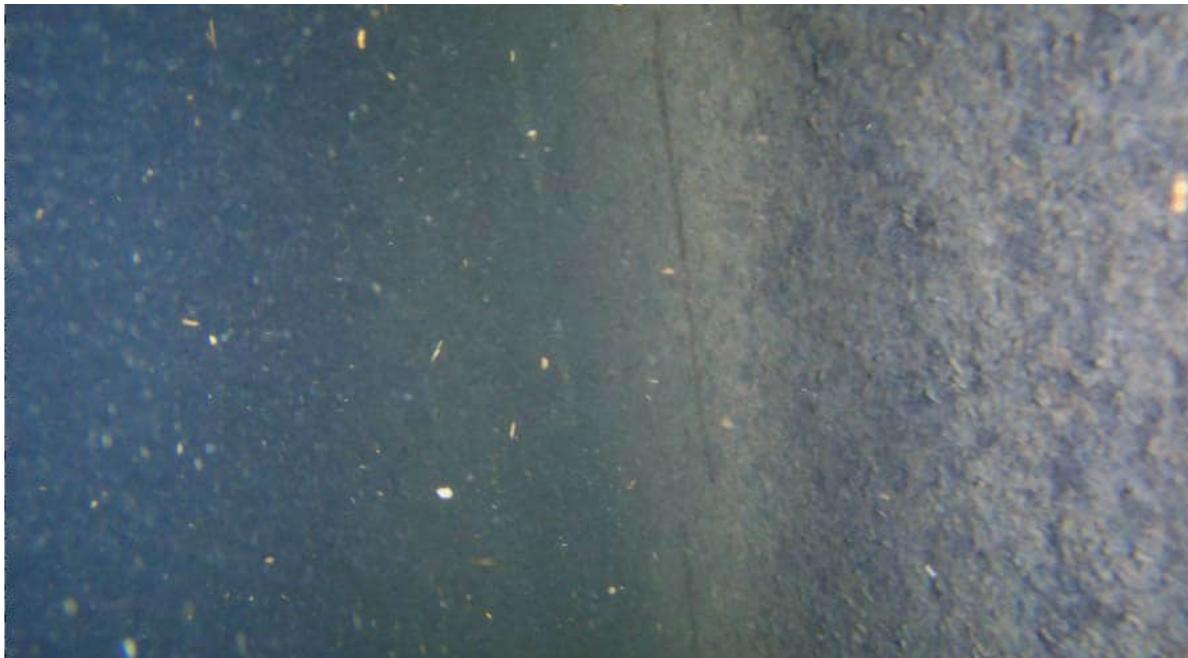
恵那中部用水 B 区間サイフォン部
(B 区間サイフォン.mp4 0:03)

部分的な細骨材露出が確認されたことから、S-4 評価と判定した。

摩耗・すり減り

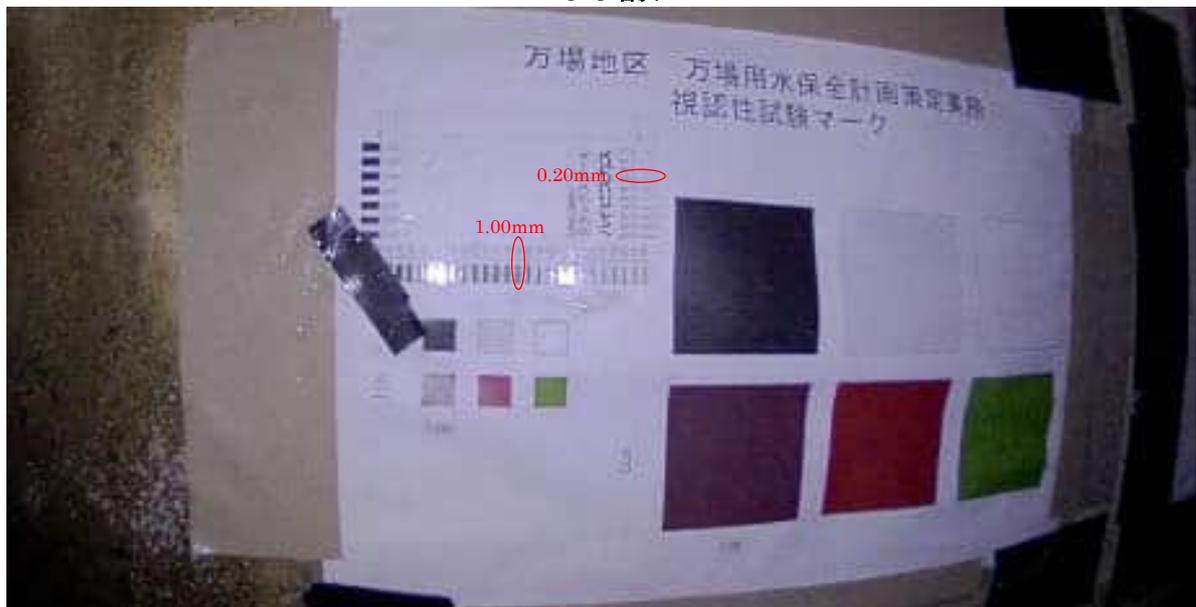
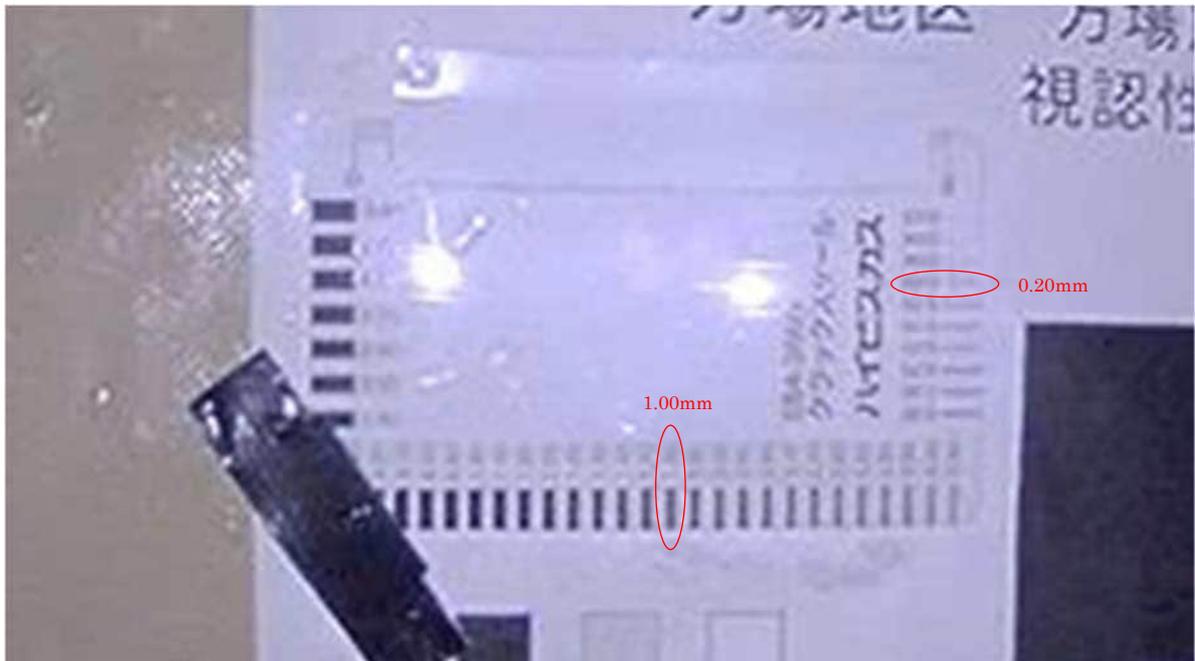
万場用水 調査区間1 起点から5.0m 付近
 (調査範囲1 (デモフライト) -3.mp4 2:33)

4.2 カメラ性能の検証にて後述するが、ひび割れ評価区分の境となる 0.2mm、1.00mm に注目すると、0.2mm は文字、線ともに視認できず、1.00mm は線のみ視認できた。

ひび割れ

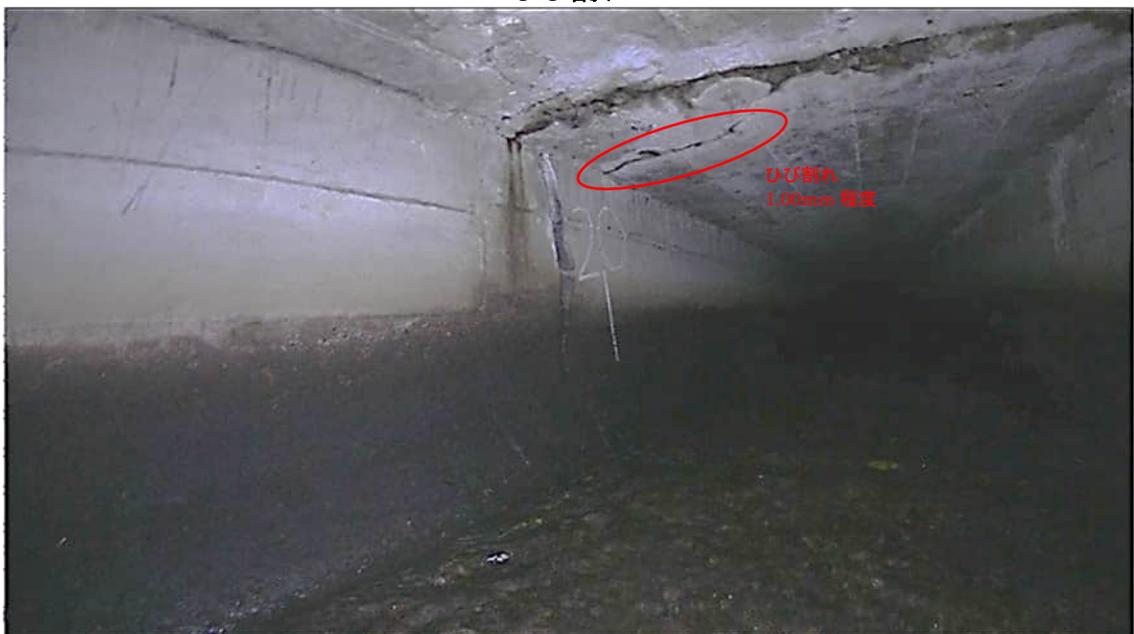
万場用水 調査区間1 起点から20m 付近
 (調査範囲1 下流.mp4 1:14)

ひび割れは、側壁、頂版において確認されている。カメラ性能検証結果(4.2 カメラ性能の検証にて後述)より、目視できるひび割れ評価はS-3(1.0mm程度)以下であると推察され、映像確認の結果、全体的ではない⁷ことが確認されたことから、S-3評価と判定した。

ひび割れ

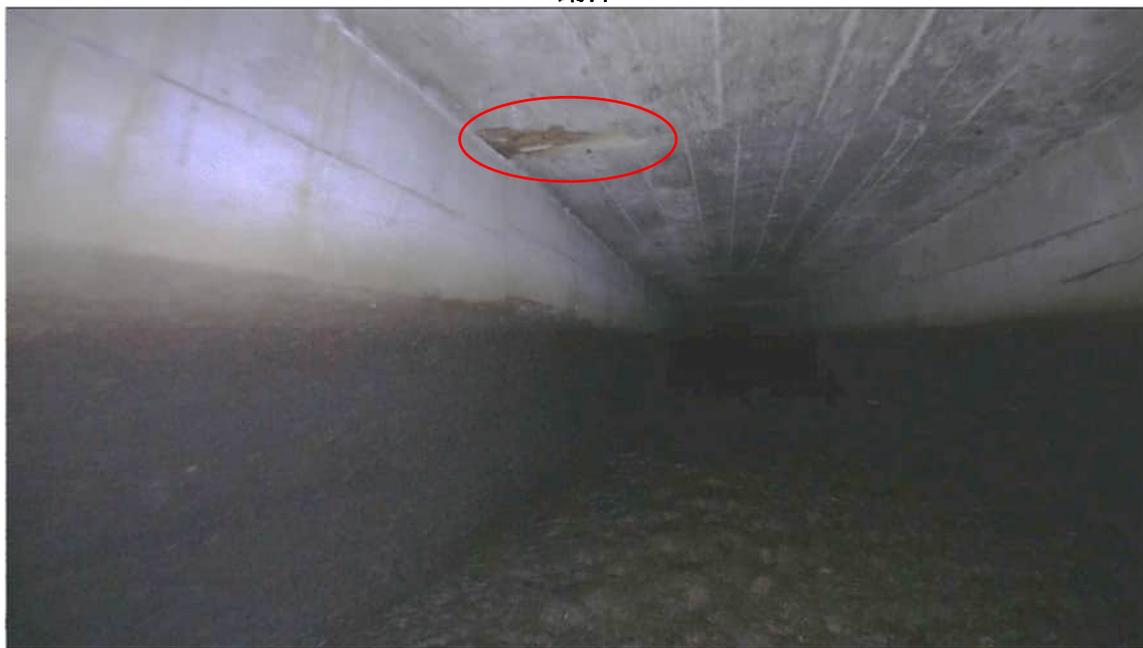
万場用水 調査区間 1 起点から 10m 付近
(調査範囲 1 下流.mp4 0:46)

頂版において部分的な鏽汁が確認されていることから S-4 評価と判定した。

鏽汁

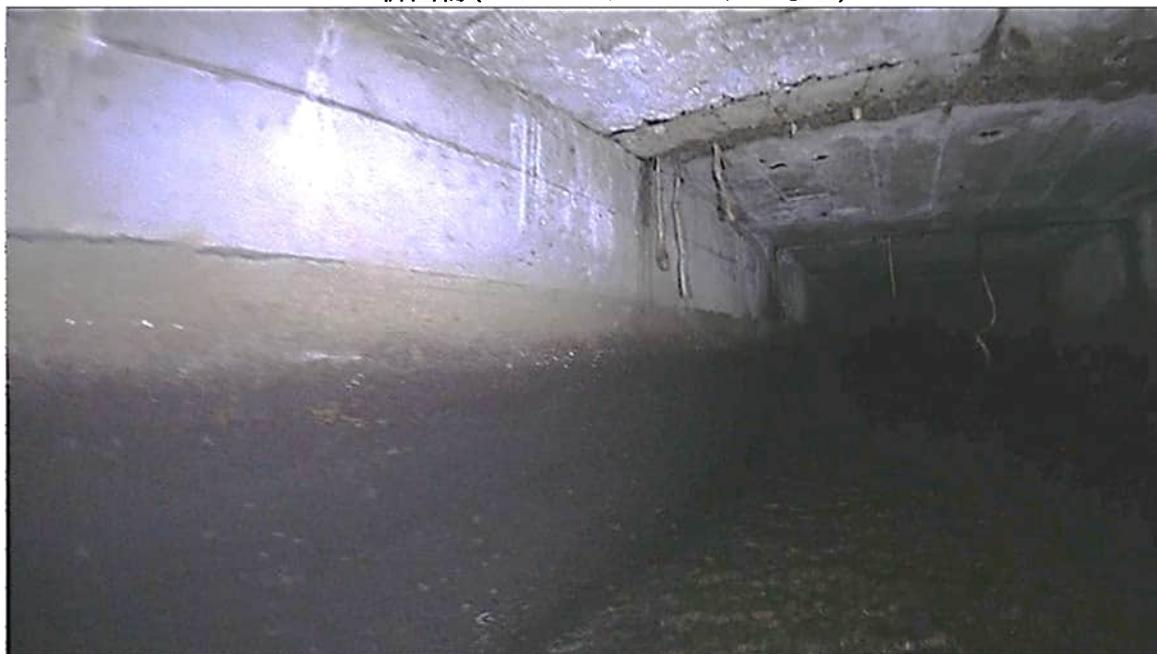
万場用水 調査区間 1 起点から 30m 付近
(調査範囲 1 下流.mp4 1:29)

頂版～側壁において部分的に析出物が確認されている。
映像確認の結果、全体的ではないとの判断から S-5 評価と判定した。

析出物(エフロレッセン・ゲルなど)

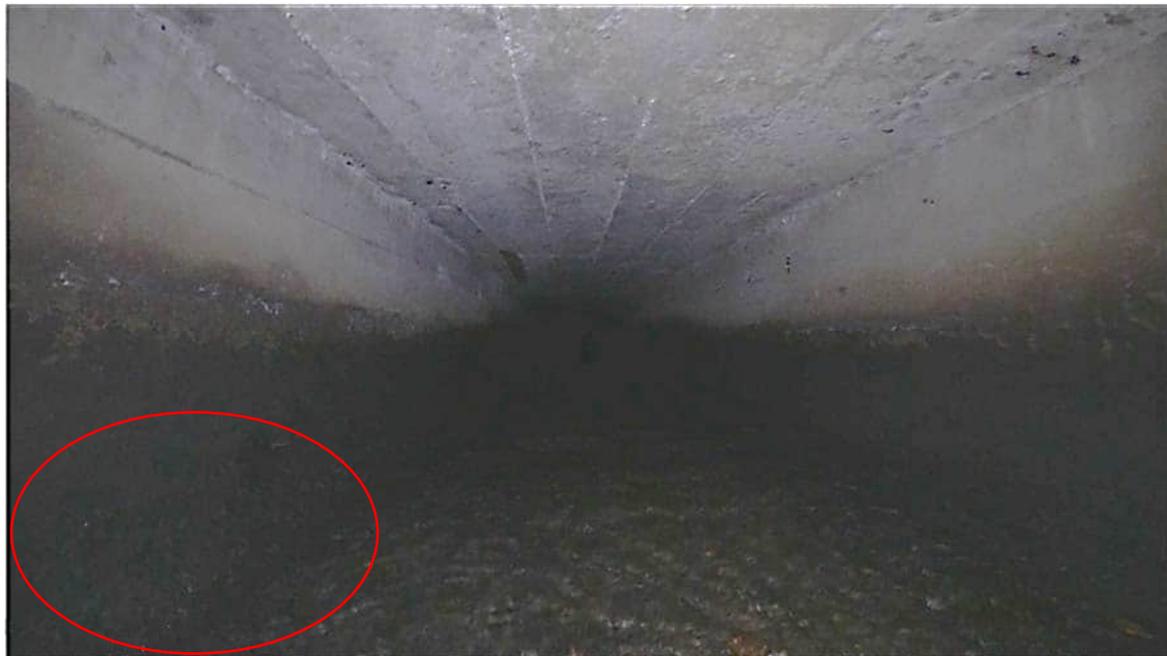
万場用水 調査区間1 起点から 5.0m 付近
(調査範囲1 下流.mp4 0:35)

側壁通水部において粗骨材露出が確認された。流水のため、撮影映像からは直接底版は確認できないが、技術者による確認の結果、全体的との判断から S-3 評価とした。

摩耗・すり減り

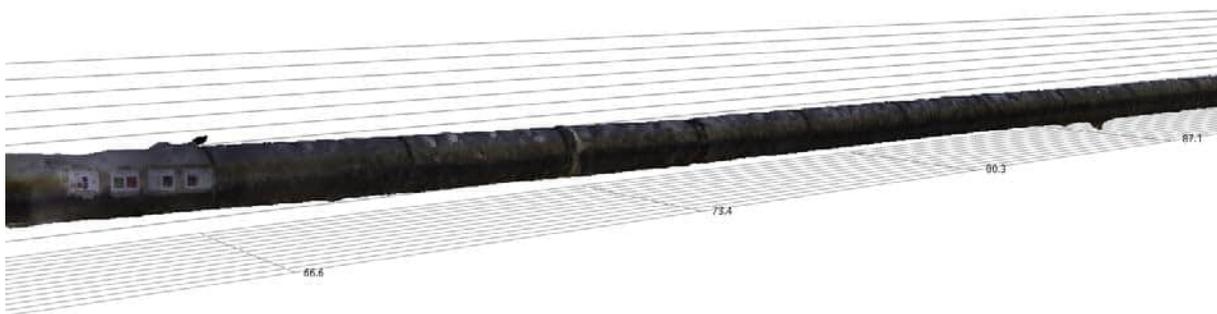
下図はライニングされたヒューム管であるが、内面に凹凸が目立ち、データの不安定さが伺える。
