暗渠点検参考資料

～DX 機器を活用した施設点検～

令和5年3月

岐阜県 農政部 農地整備課

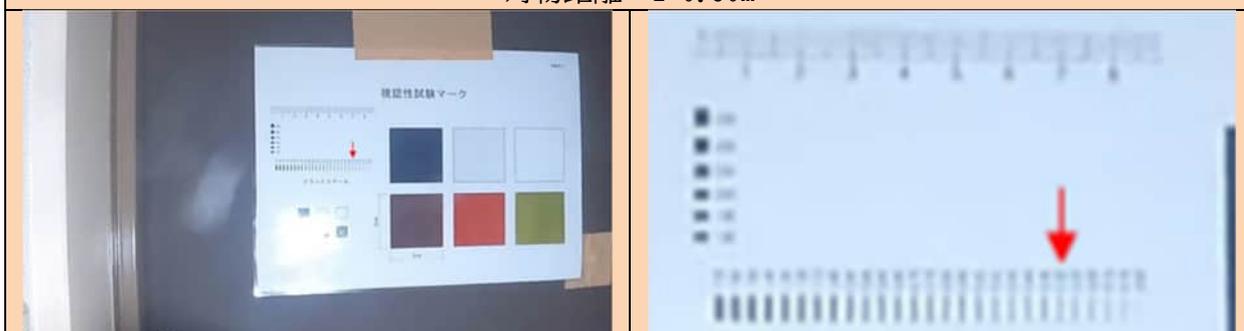
対物距離 L=0.50m

△

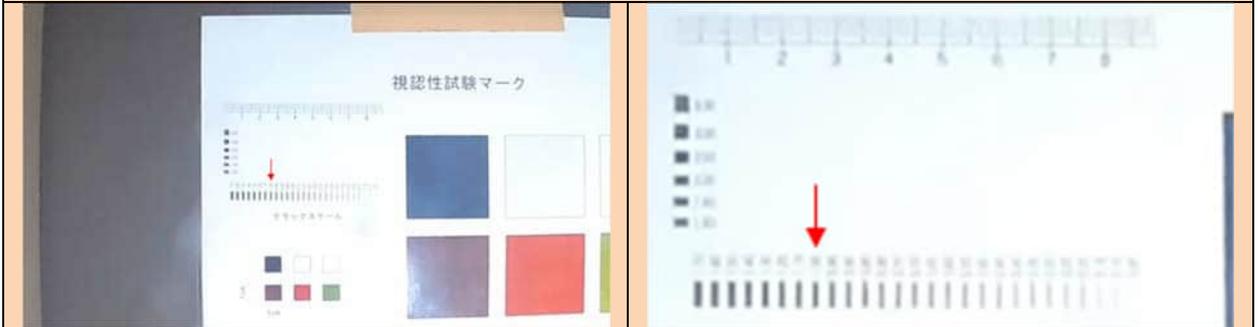
対物距離 L=0.25m

△

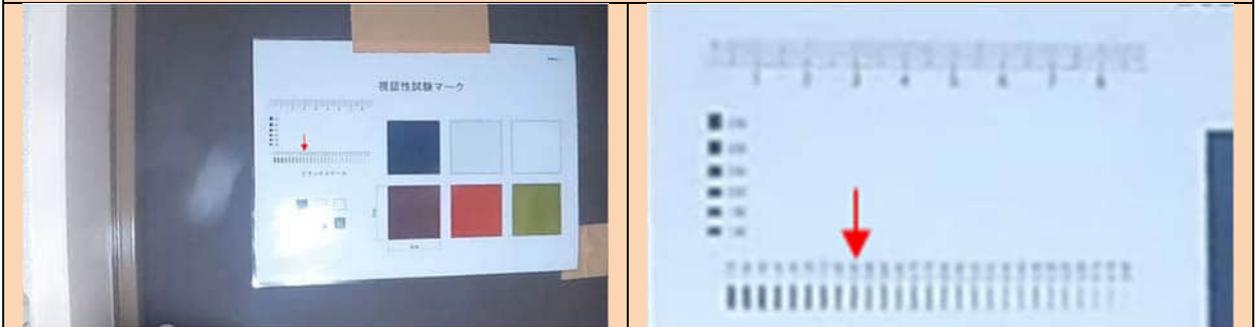
対物距離 L=0.50m

△
